東行消予第 276 号  
令和 5 年 3 月 3 日

吹き付け断熱材の施工後に関する火災事案の注意喚起について（周知依頼）

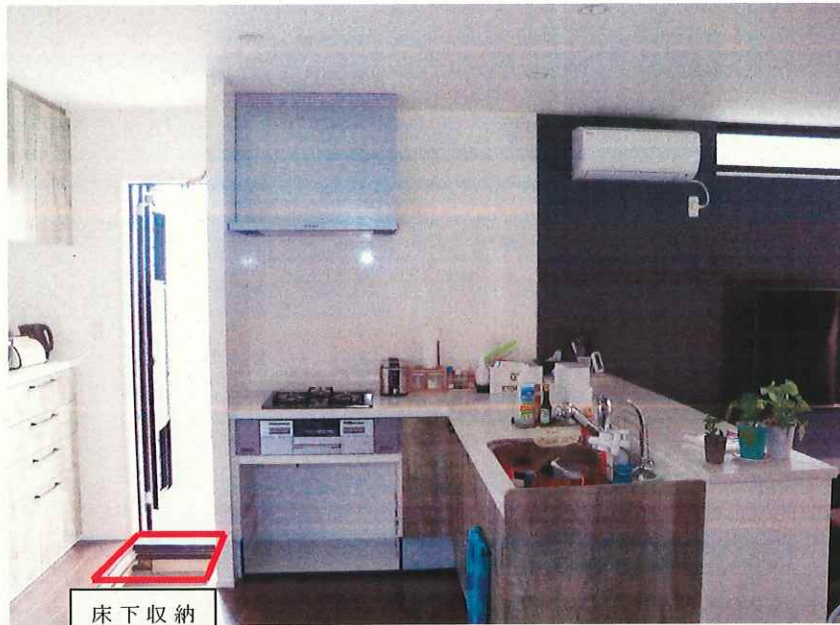
(写真1)  
現場の状況

- 1 依頼内容 吹き付け断熱材の施工時には、壁体内の電気配線状況を吹き付け前に再確認するとともに、現場管理者は吹き付け時に電気配線が予期せぬ箇所に移動しないよう予め電気配線を固定するなどの措置をしてください。また、鋼板等の外壁施工（ビス打ち等）時にあっても、壁体内に存する電気配線が断熱材吹き付けの影響を受けている可能性があることを考慮し、内部を十分に確認した上で施工してください。
- 2 その他 詳細情報についてのお問い合わせは下記担当課までお願いいたします。

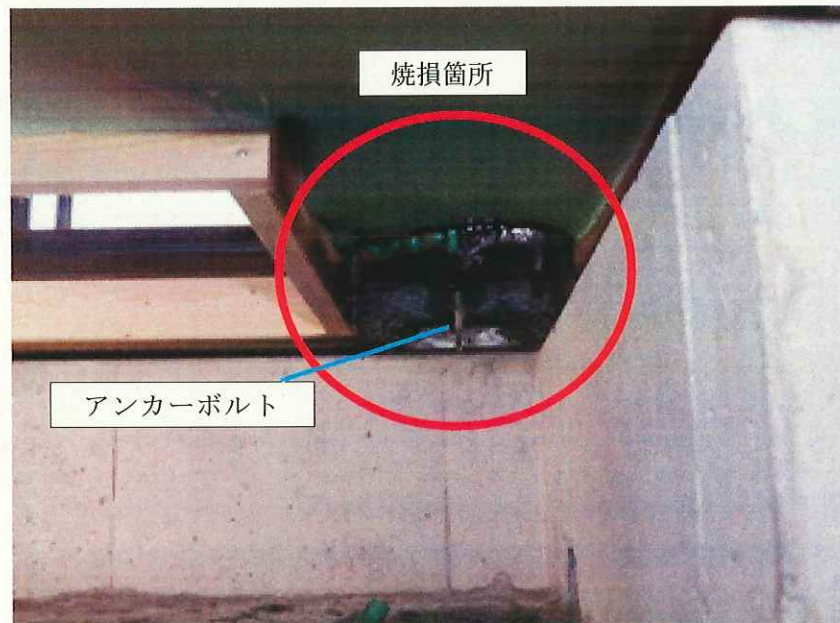
(写真2)  
床下収納庫内から見た焼損状況

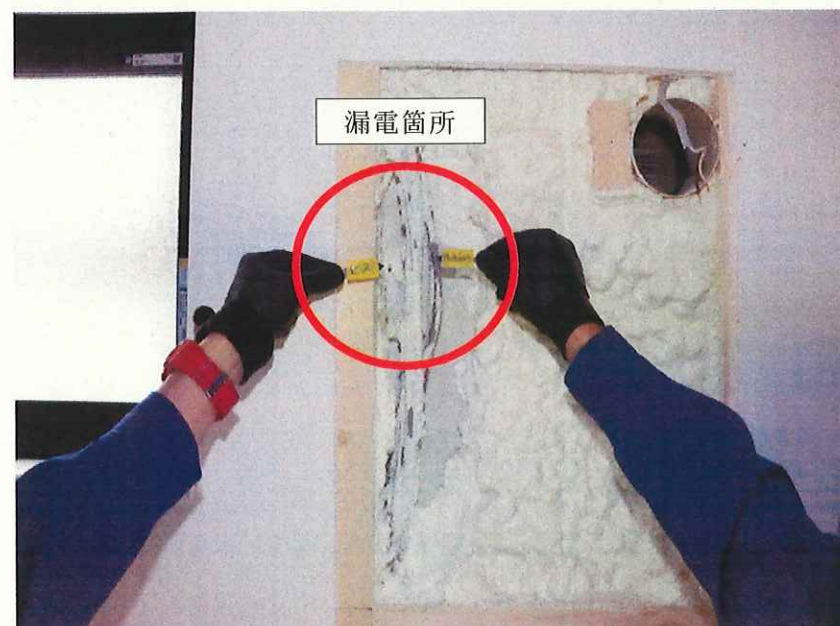
さて、昨年度当消防本部管内において、一般住宅で漏電火災が発生しました。これは、吹き付け断熱材の施工後に、外壁工事のビス打ちで電気配線を傷つけたことが原因となるものでした。

(写真3)  
漏電箇所の状況

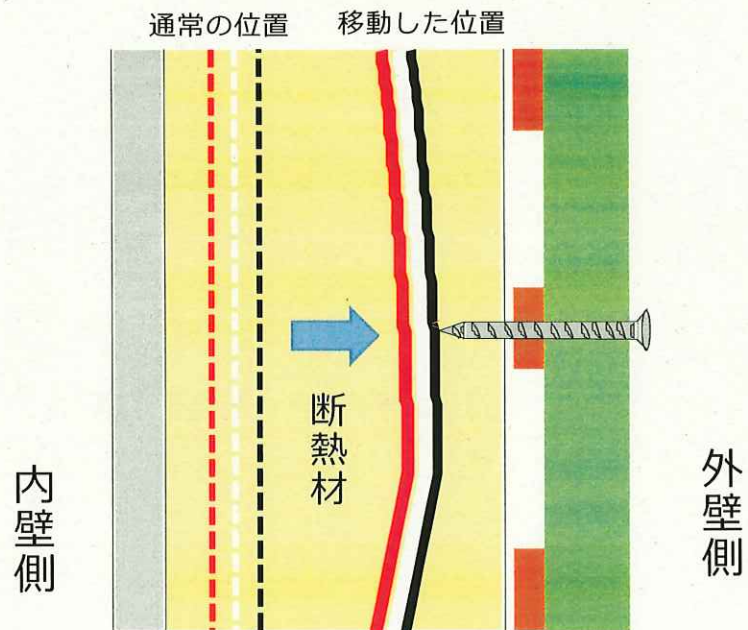
(図面1)  
電気配線の状況

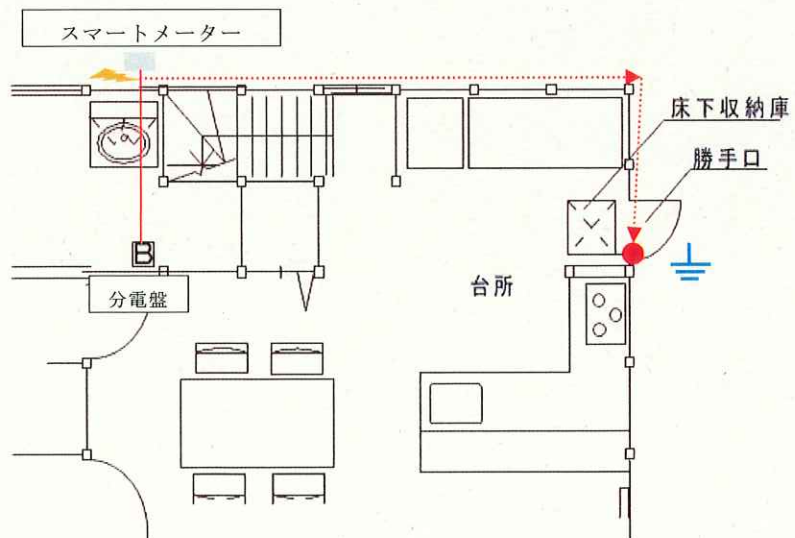
(図面2)  
漏電経路
